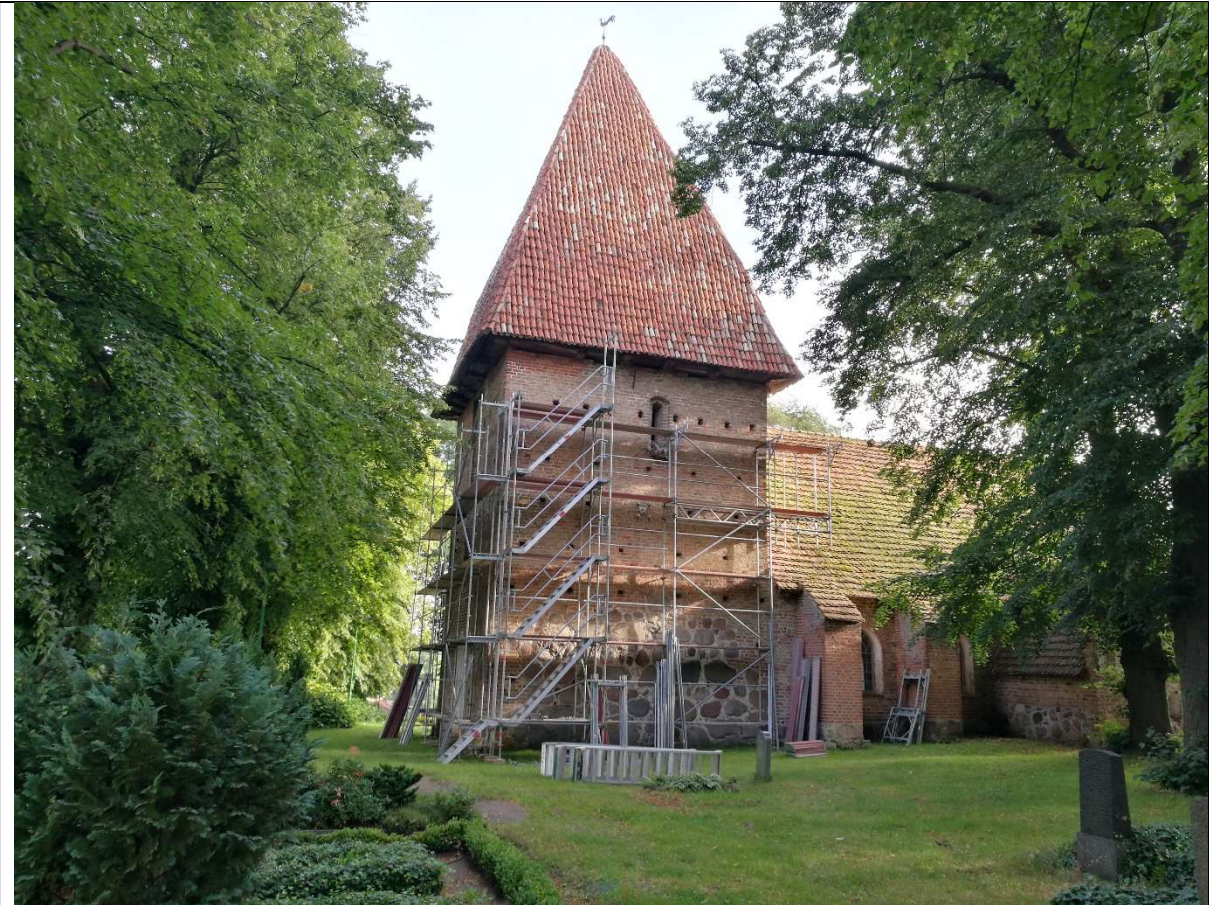
01 Einrücken des Kirchturmes

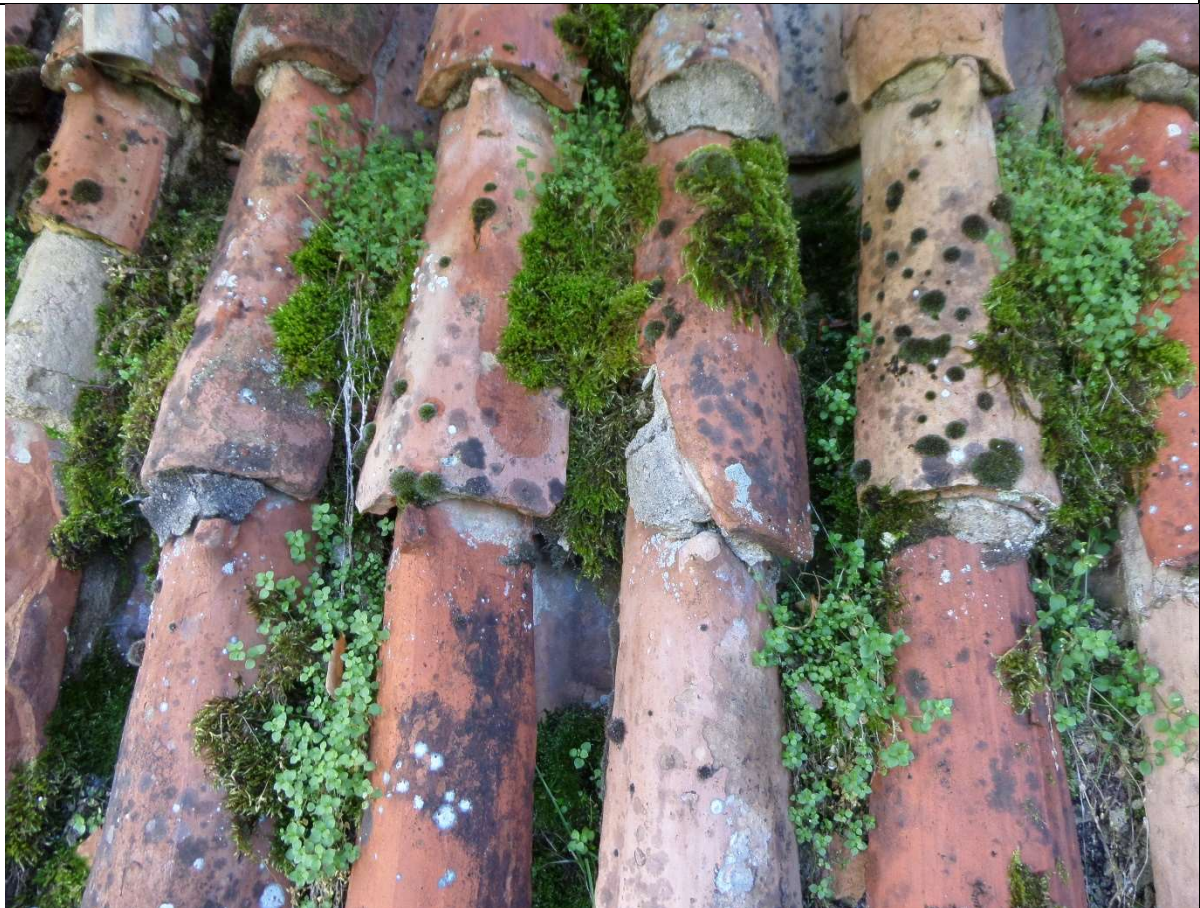
02 stark verschlissene Dacheindeckung

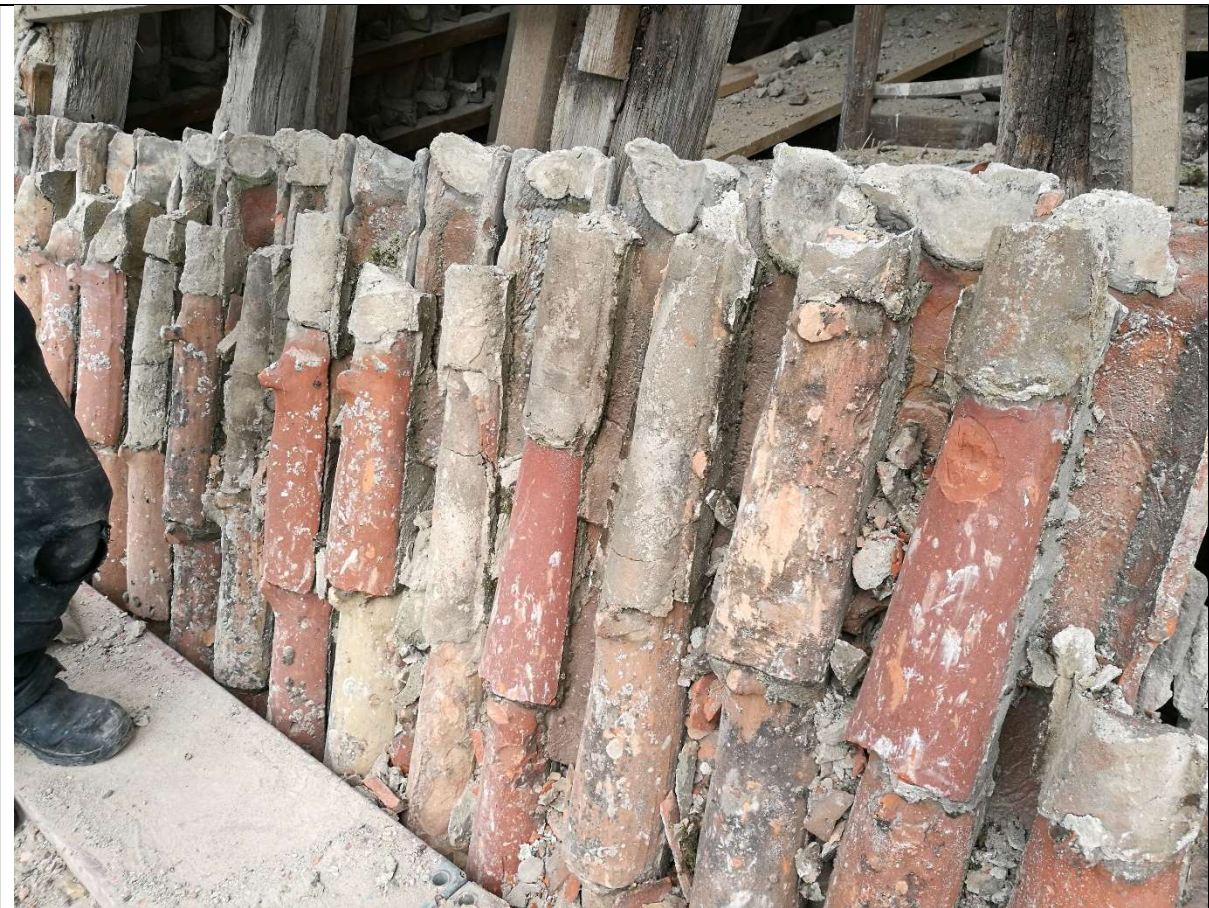
03 Abbruch der Dacheindeckung (starker Versatz in der Deckung)

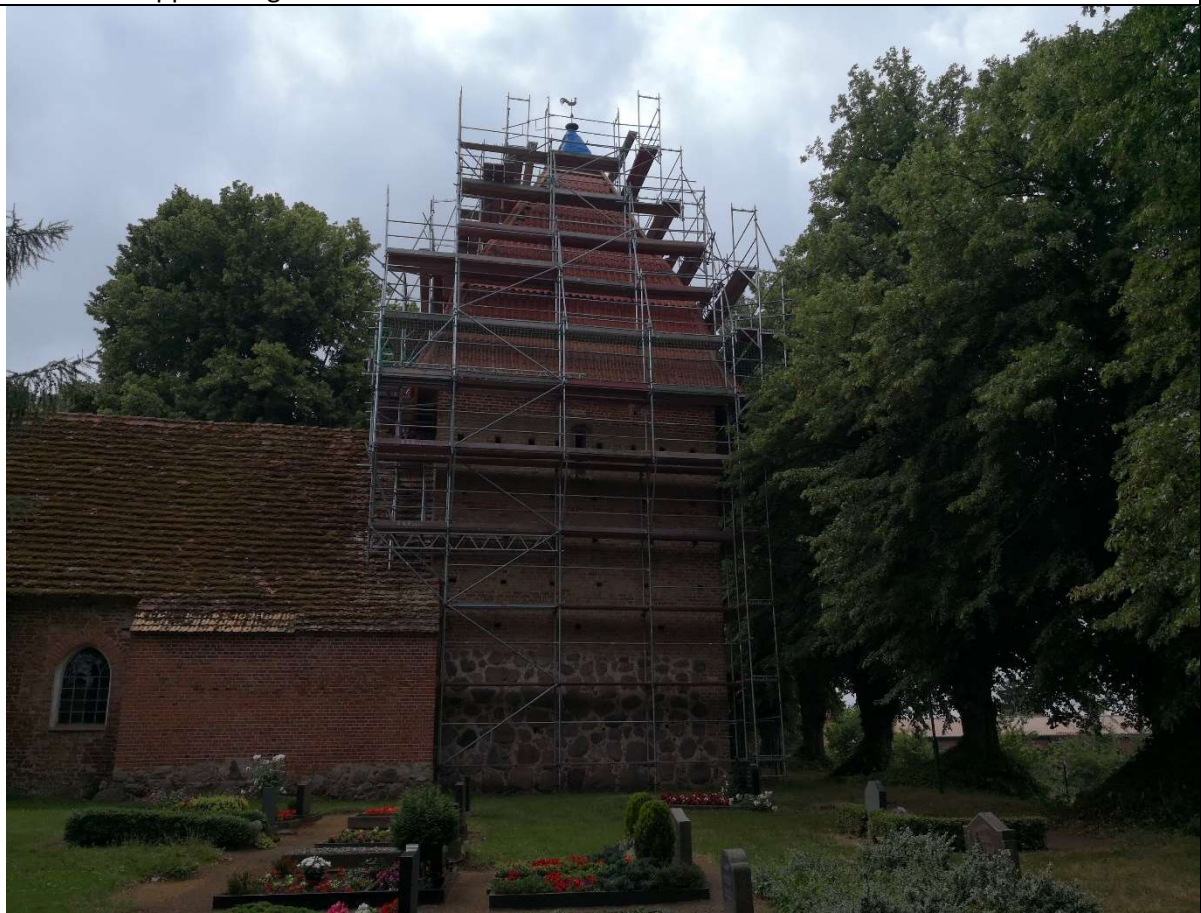
12. Nordseite kurz vor der Fertigstellung

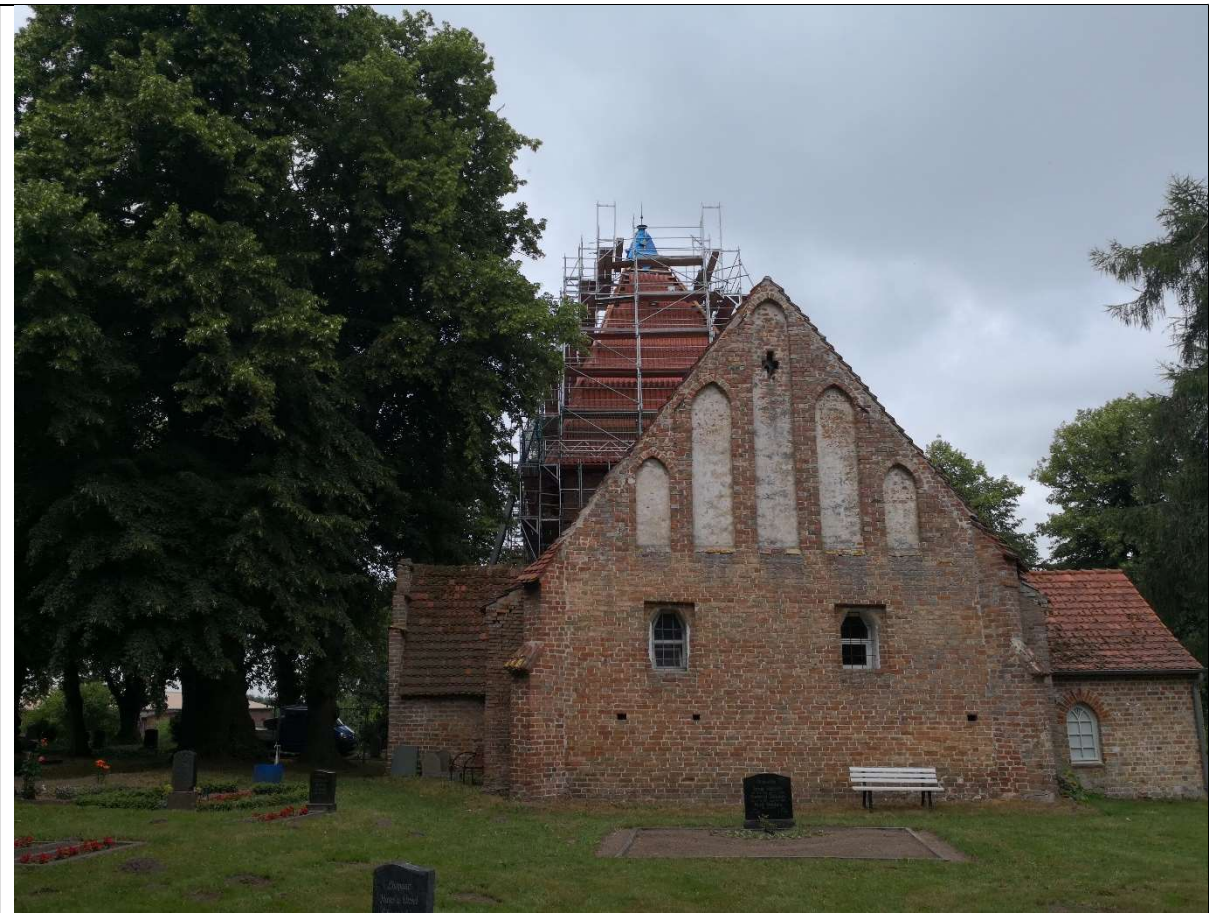
13. Ostseite kurz vor der Fertigstellung

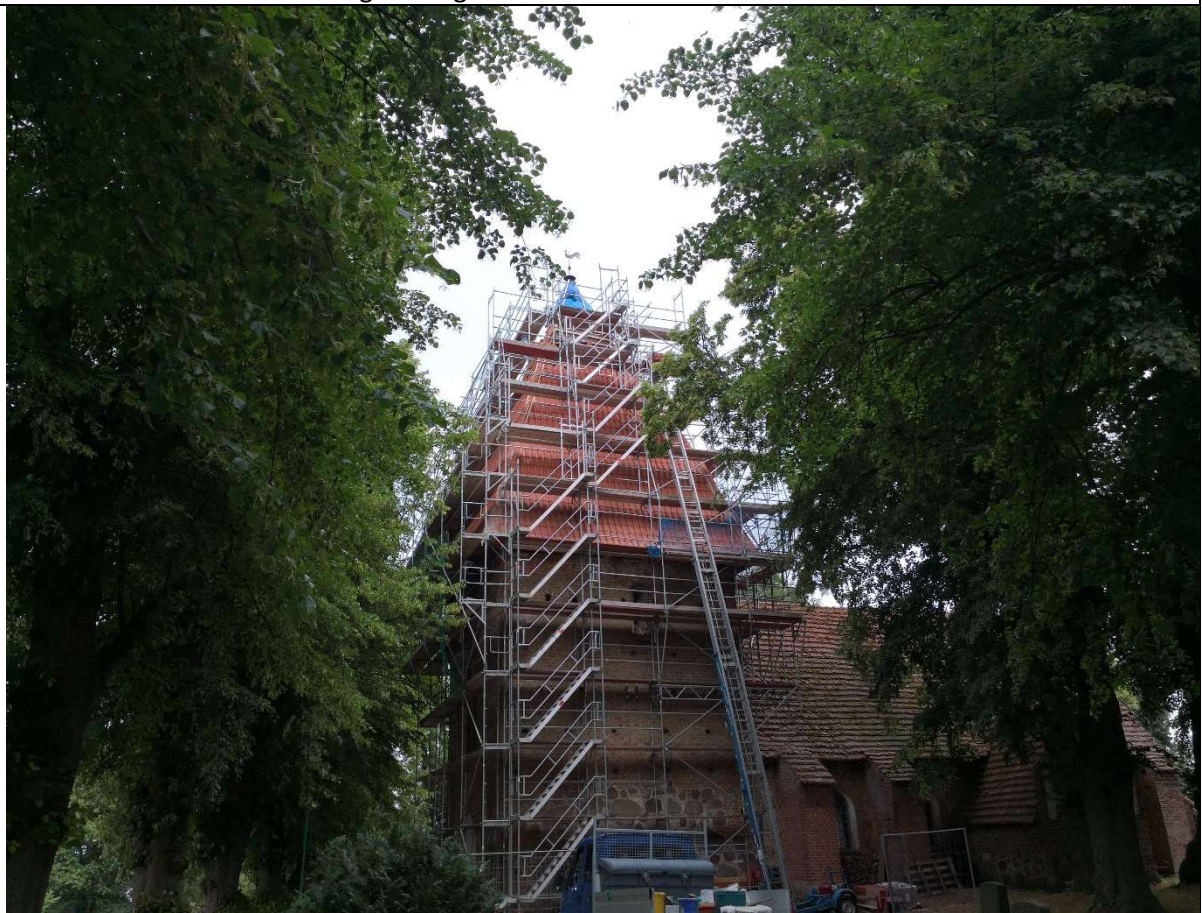
14. Südseite kurz vor der Fertigstellung
