## Kirche Wiendorf

### Instandsetzung Kirchenschiff und Anbauten

### Sanierungskonzept und Maßnahmenbeschreibung

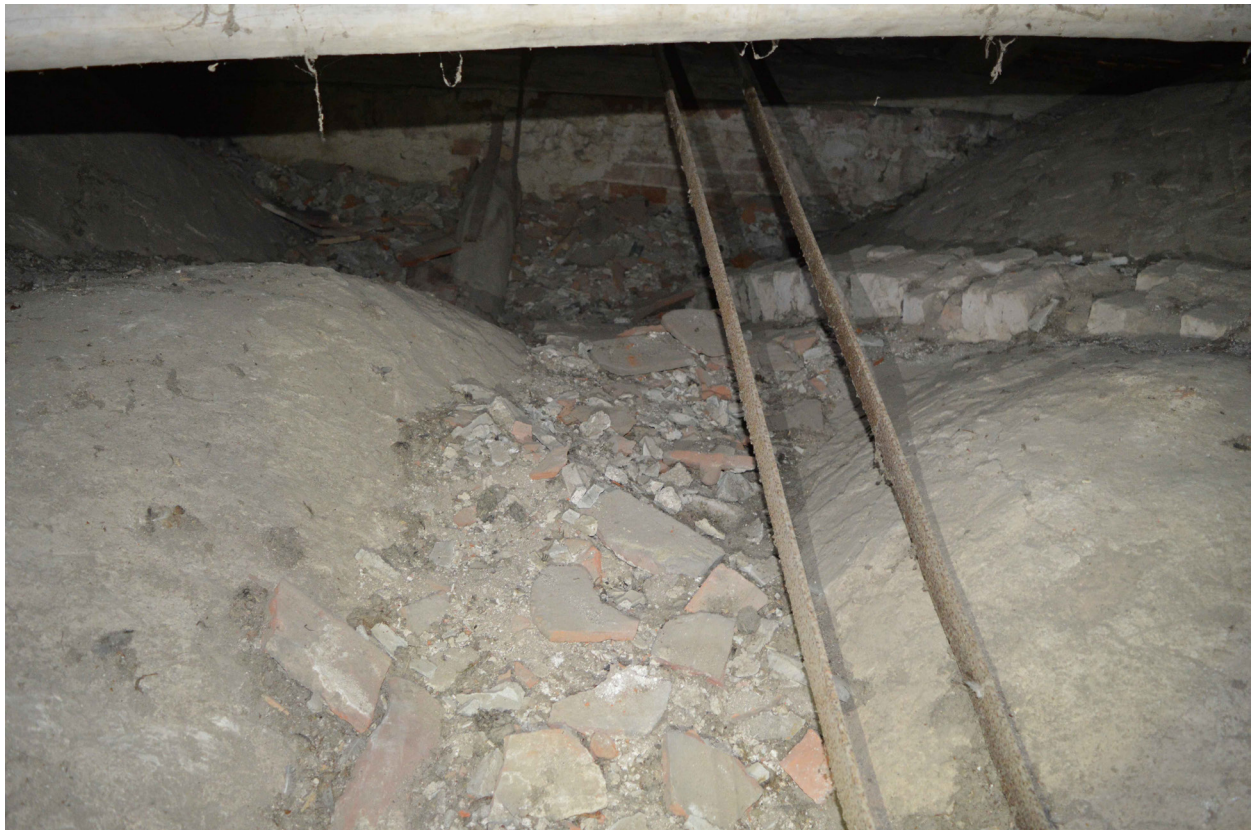
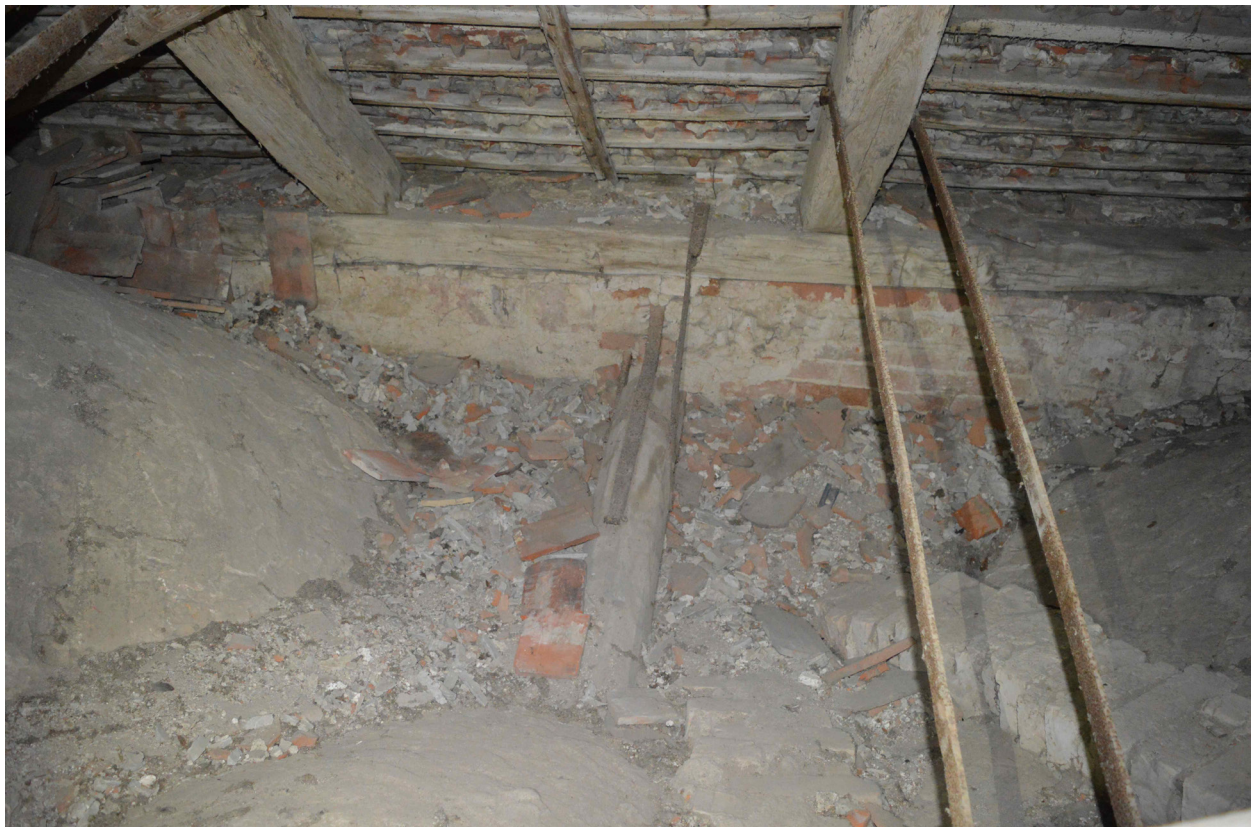
Die Mauerkronen und Gewölbe des Kirchenschiffes müssen vom dort lagernden Schutt befreit werden, um die Schwellen und Fußpunkte der Dachkonstruktionen näher beurteilen und sanieren zu können sowie um sie luftumspült zu gestalten, damit ggf. eindringende Feuchtigkeit schnell abtrocknen kann (Fotos 1 und 2). Die Dachräume der beiden Anbauten konnten nicht eingesehen werden. Hier befindet sich vermutlich ebenfalls zu entsorgender Schutt.

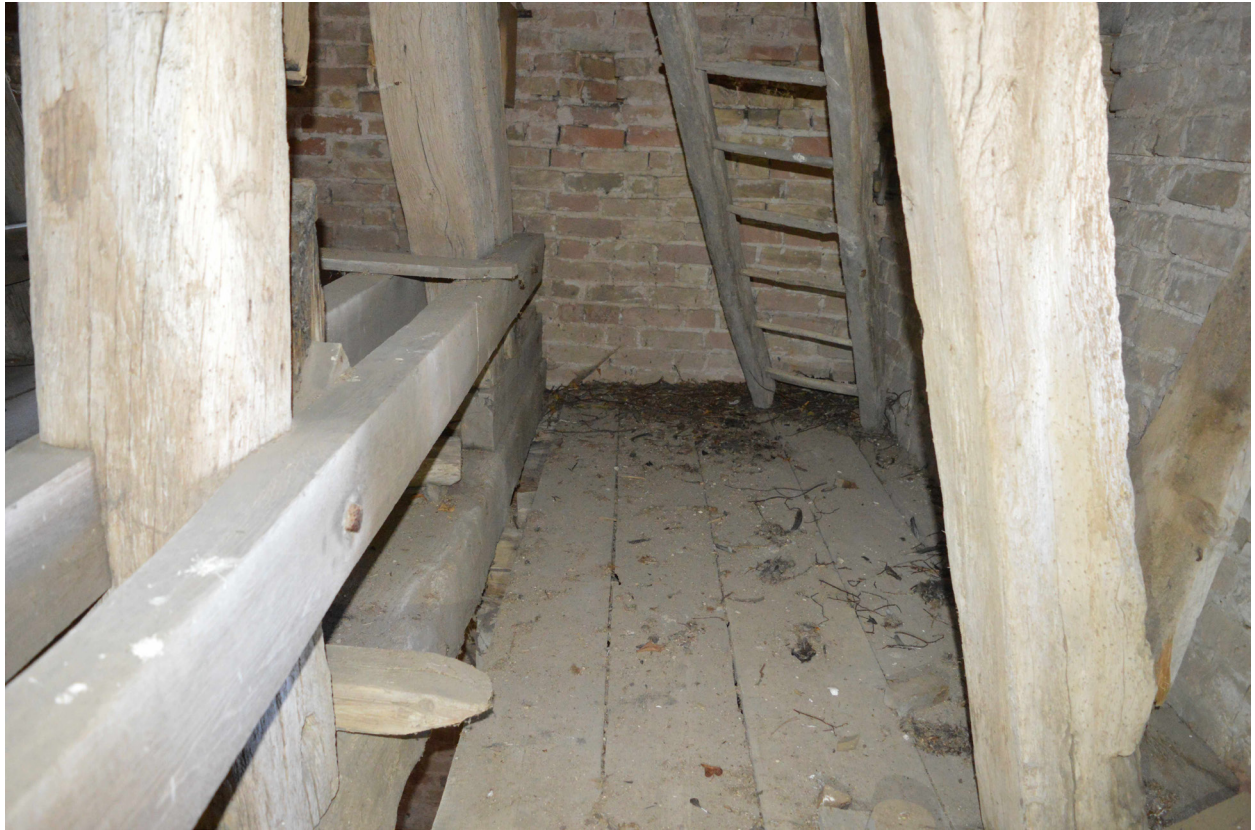
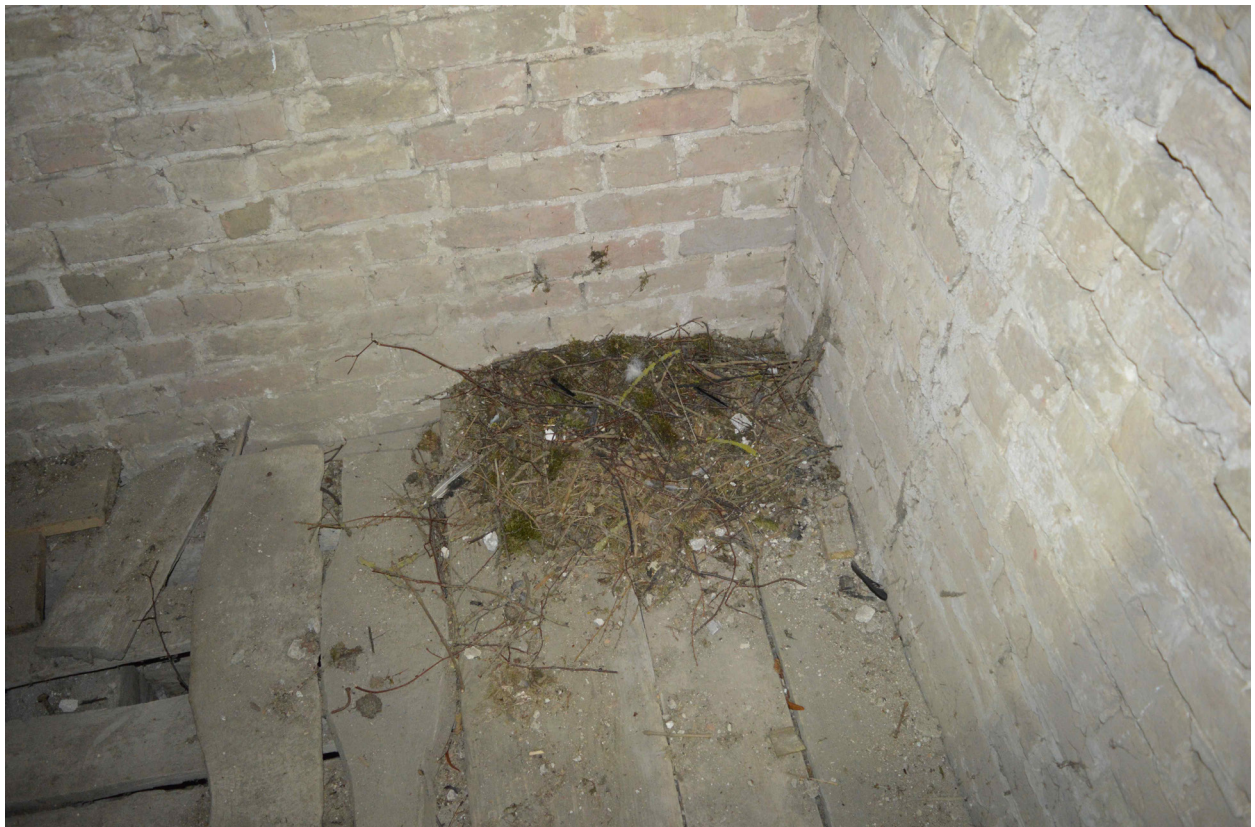
Auch im Turm sollte eine Reinigung stattfinden, da die Hölzer vermutlich ebenfalls mit dem Holzschutzmittel behandelt worden sind und schadstoffbelastet sind. Auf der Glockenebene befindet sich zudem Nistmaterial, was entsorgt werden sollte (Fotos 3 und 4).

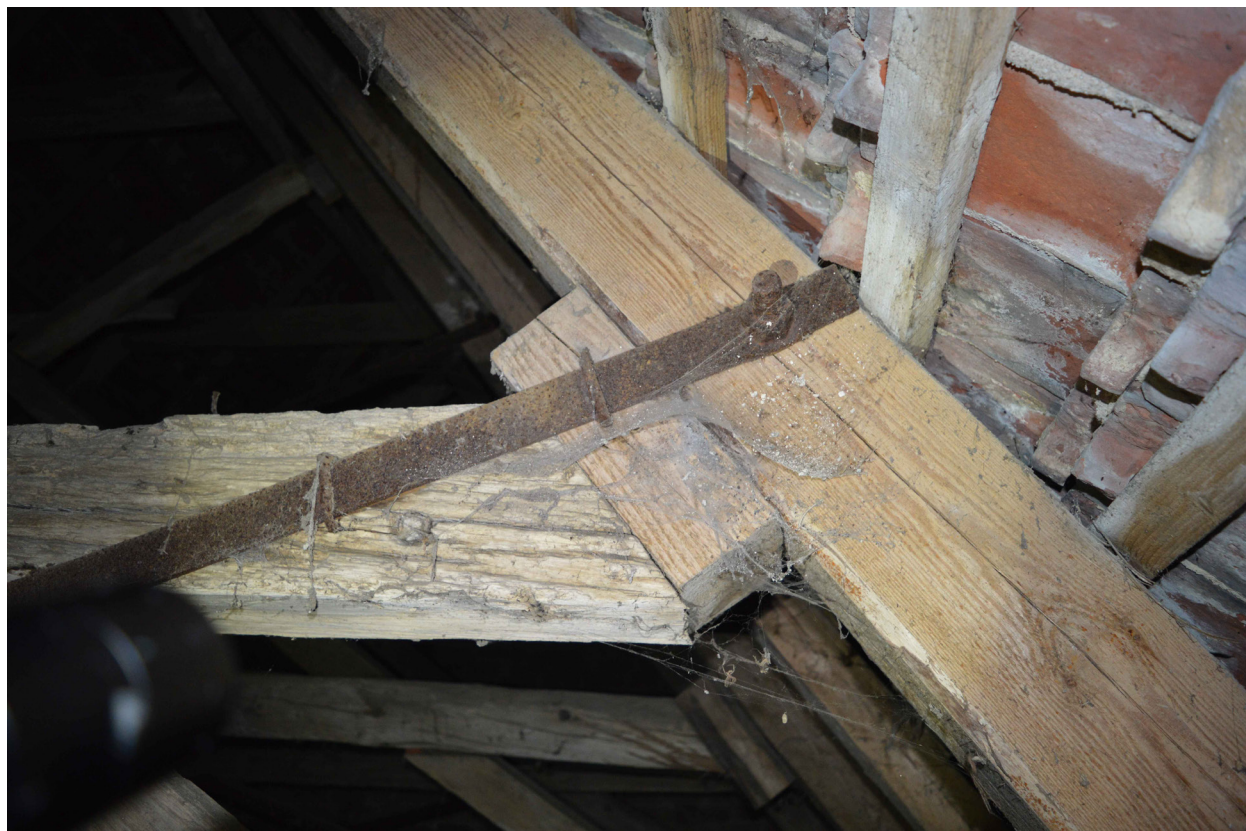
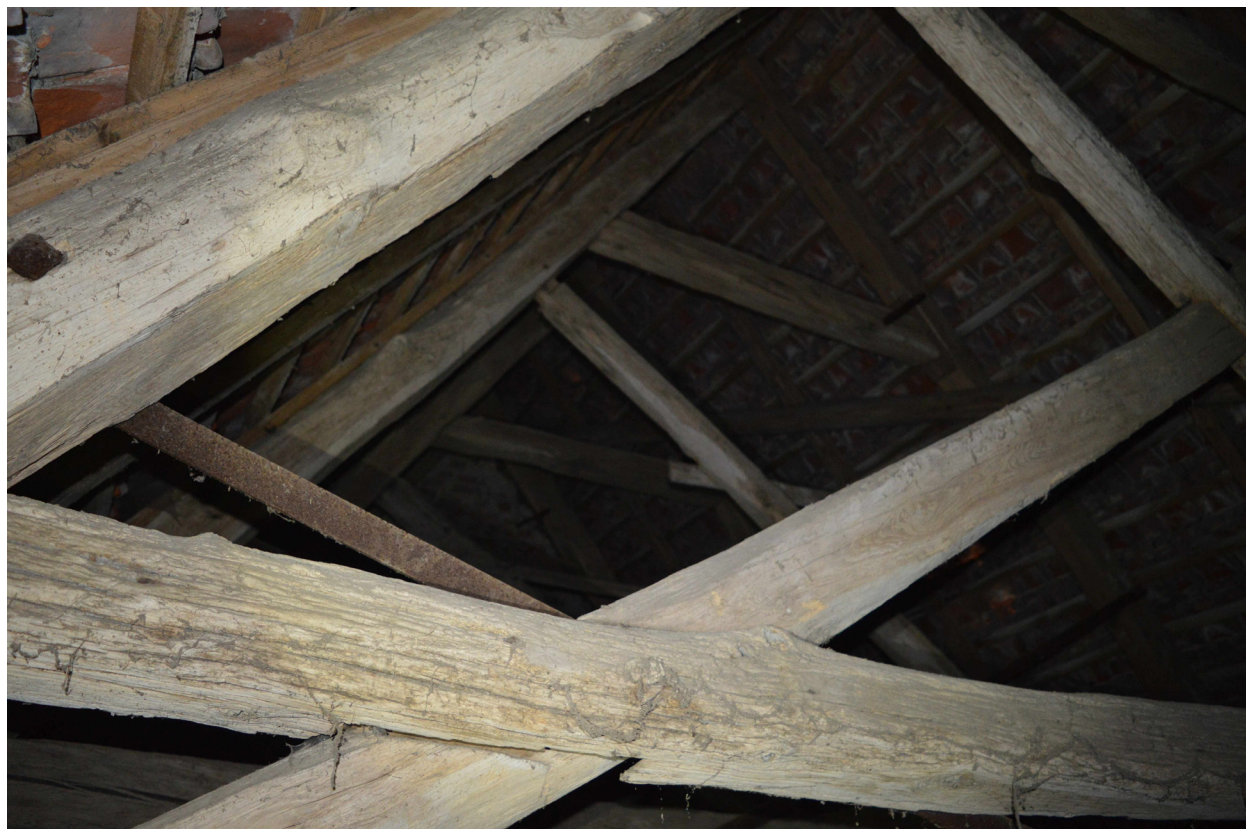
Die Dachtragwerke von Kirchenschiff und Anbauten müssen instandgesetzt werden, um die Tragfähigkeit weiter zu gewährleisten. Im Vorfeld wird ein Holzschutzgutachten für alle drei Dachtragwerke angefertigt und es werden darauf basierend Vorgaben zur Instandsetzung von einem Tragwerksplaner gemacht. Schwerpunkte der Instandsetzung liegen in der Bearbeitung der Fußpunkte der Sparren, bzw. der Deckenbalkenköpfe. In der Substanz geschädigte Mauerschwellen werden ausgetauscht. Alle Holzverbindungen des aufgehenden Dachtragwerks werden kontrolliert und ggf. der kraftschlüssige Anschluss wiederhergestellt (Fotos 5 und 6).

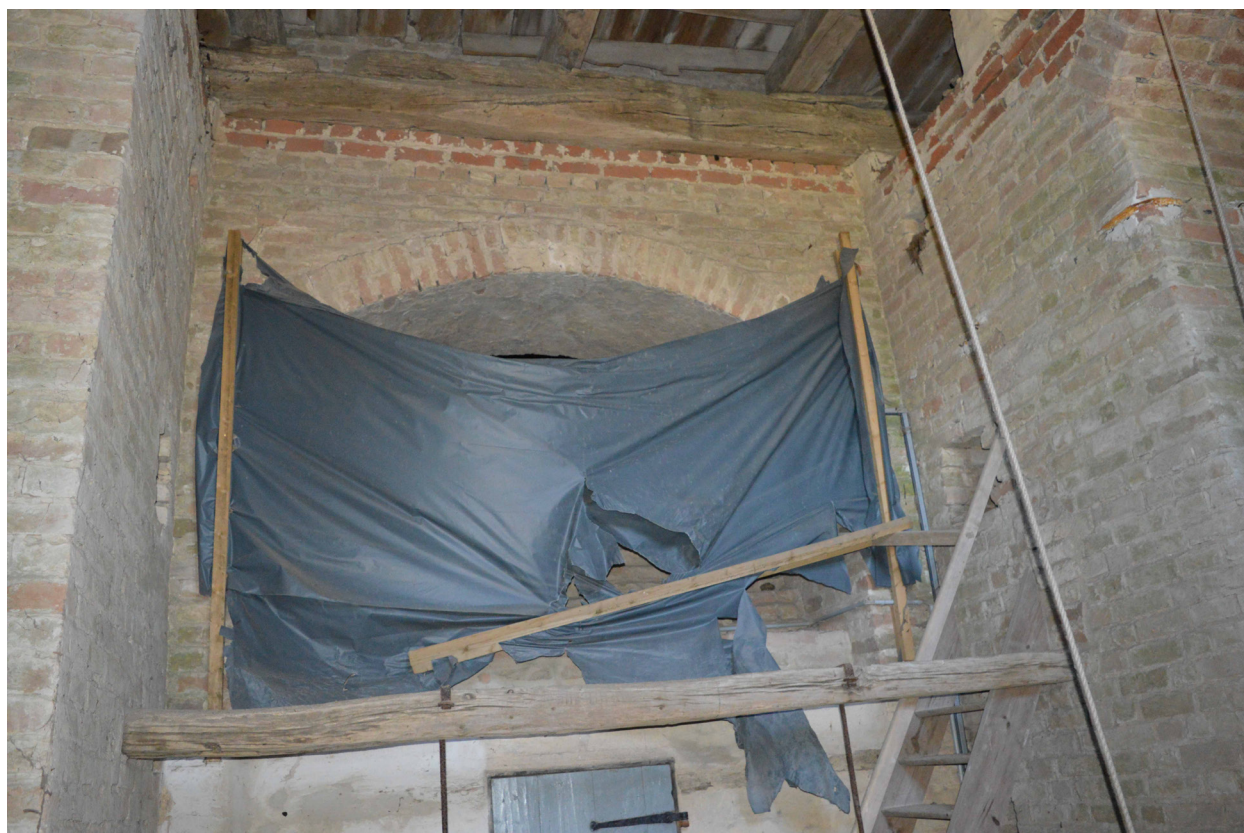
- Bild 07 -

Aufgrund der starken Belastung der Hölzer des Dachtragwerkes mit Schadstoffen aus dem Einsatz von Holzschutzmitteln soll der Dachraum vom Turm und Kirchenraum abgetrennt werden. Die Öffnung zum Dachraum wird mit einer Holzverschalung auf einer Unterkonstruktion in Holzständerbauweise geschlossen

(Foto 7). Um den Dachraum betreten zu können, wird eine Zuwegung mit Leiter(-treppe) und Podest mit Tür in der Holzverschalung geschaffen.

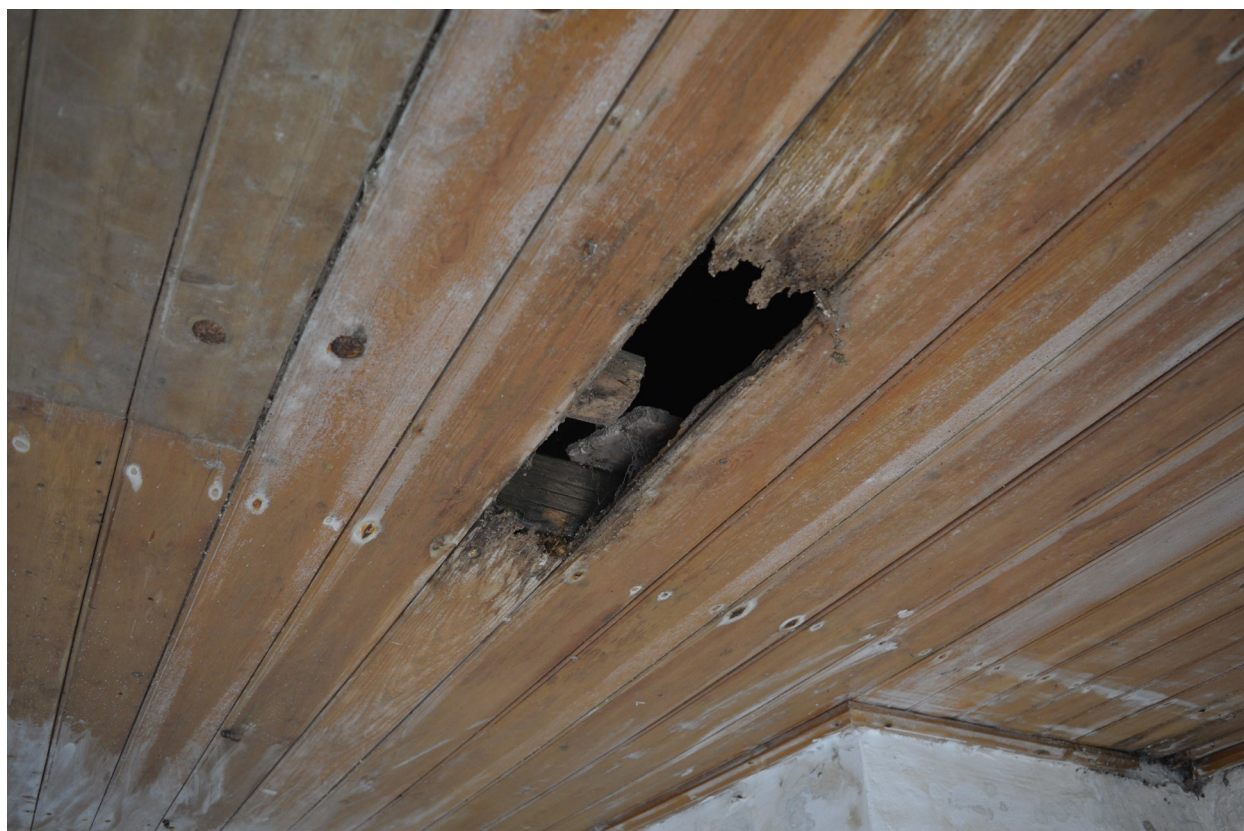
- Bild 08 -

Die Deckenschalung im Südanbau weist starke Schäden durch Durchfeuchtungen auf (Foto 8). Die Schalung muss für die Instandsetzung der Dachkonstruktion sowieso demontiert werden und wird in diesem Zuge erneuert. Für die Holzverschalungen wird struktutraues Nadelholz mit Nut- und Feder verwendet.

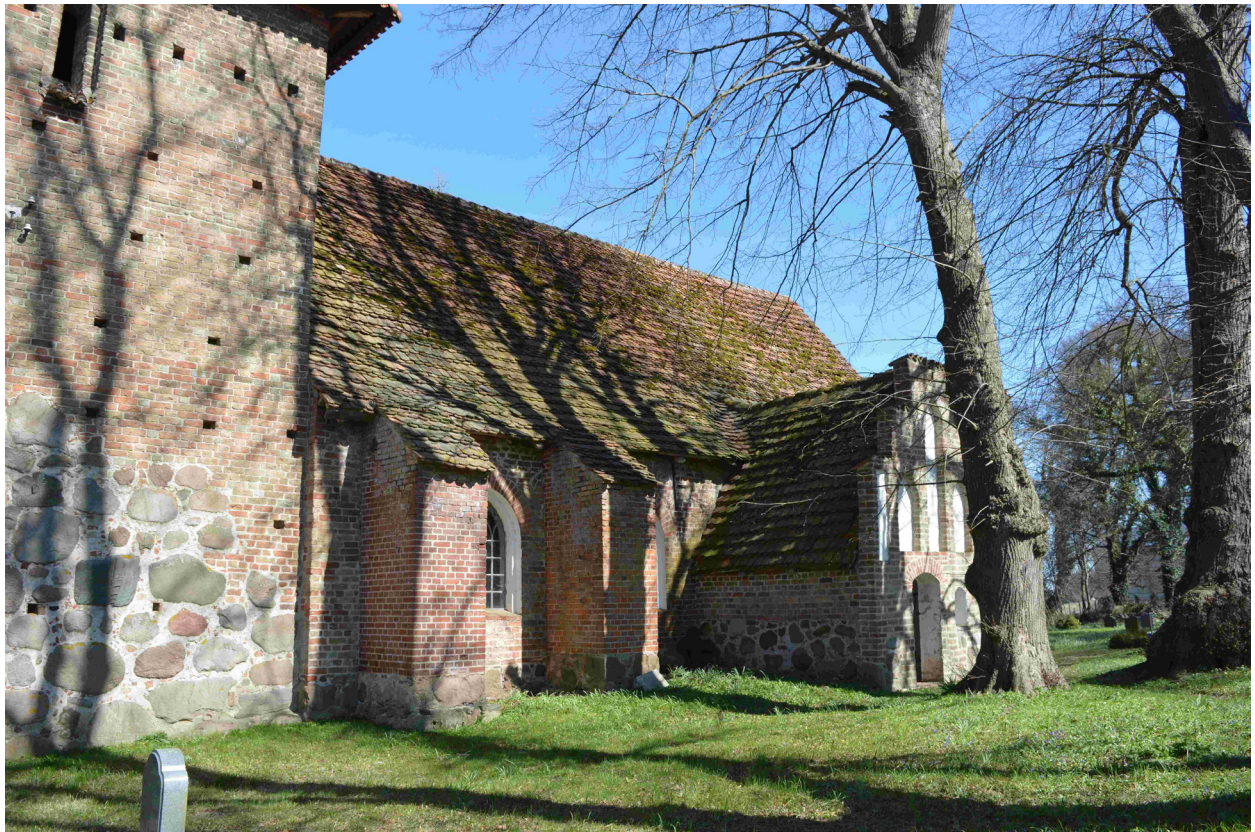
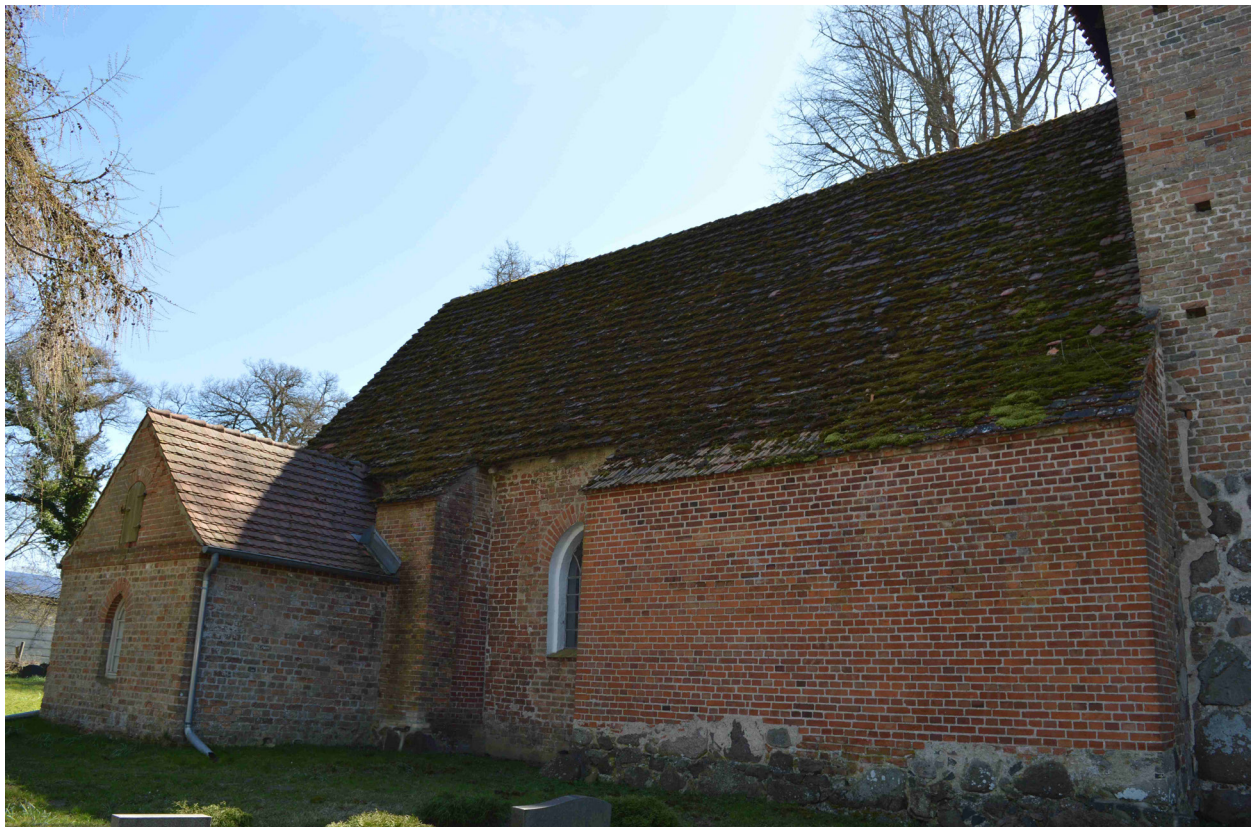
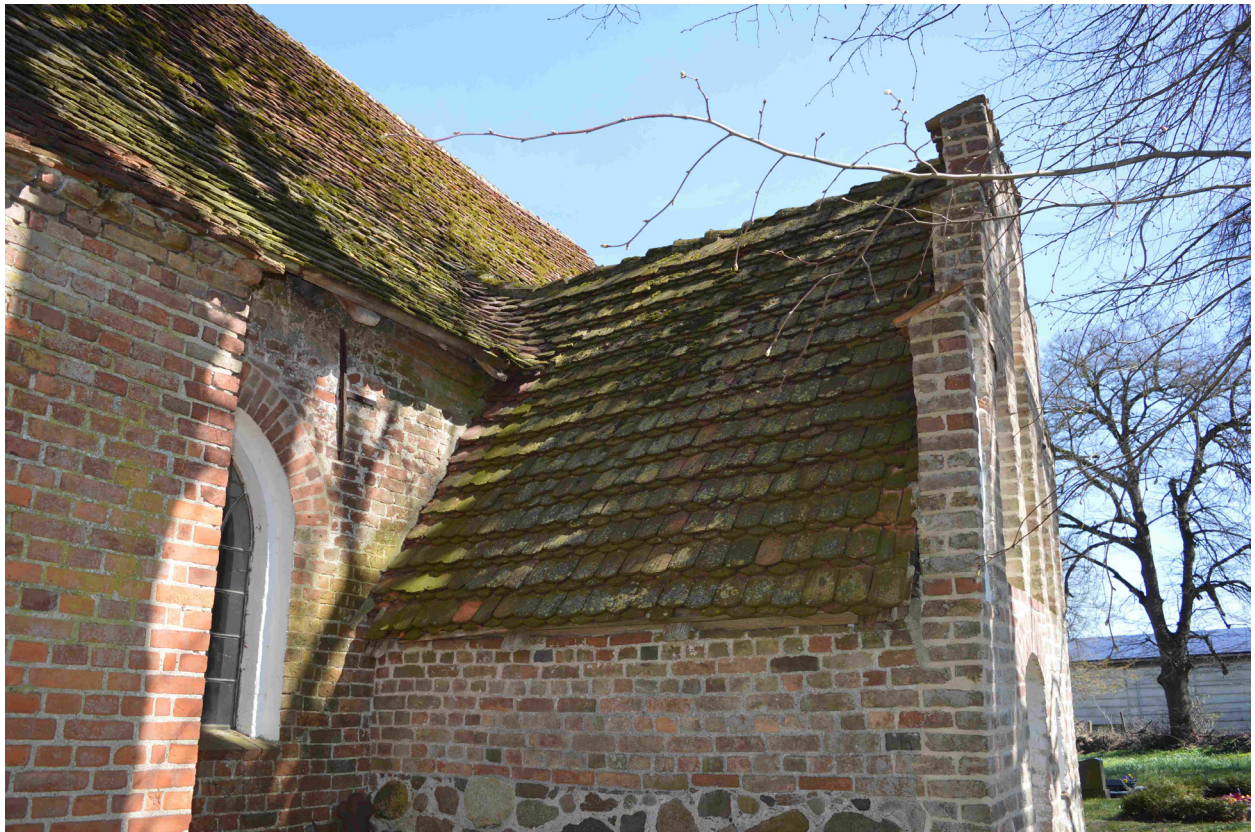
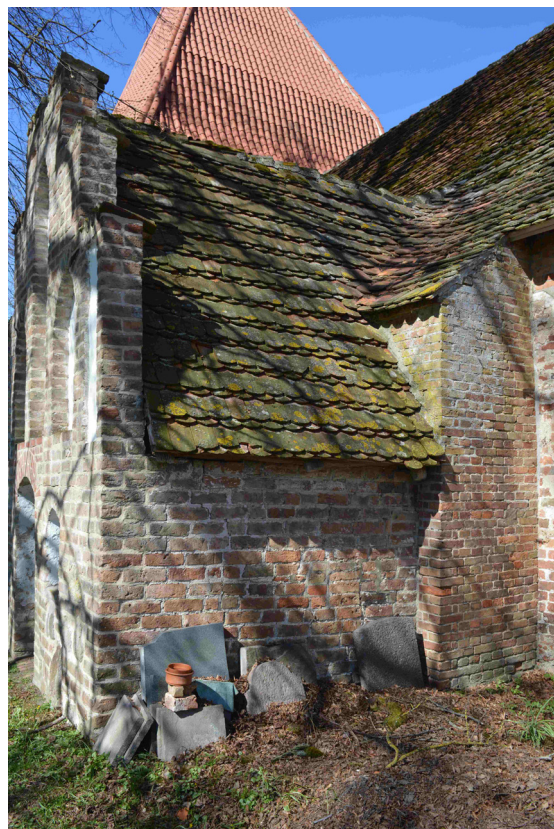
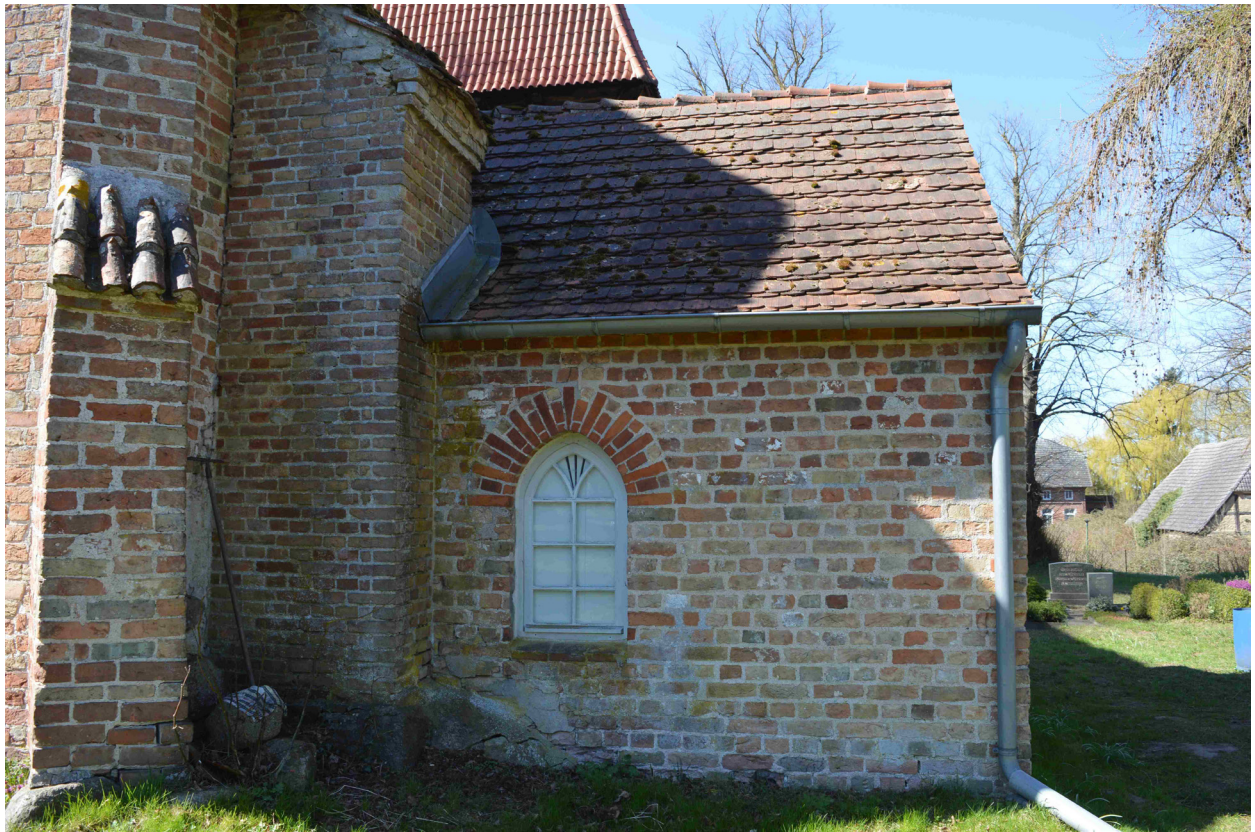
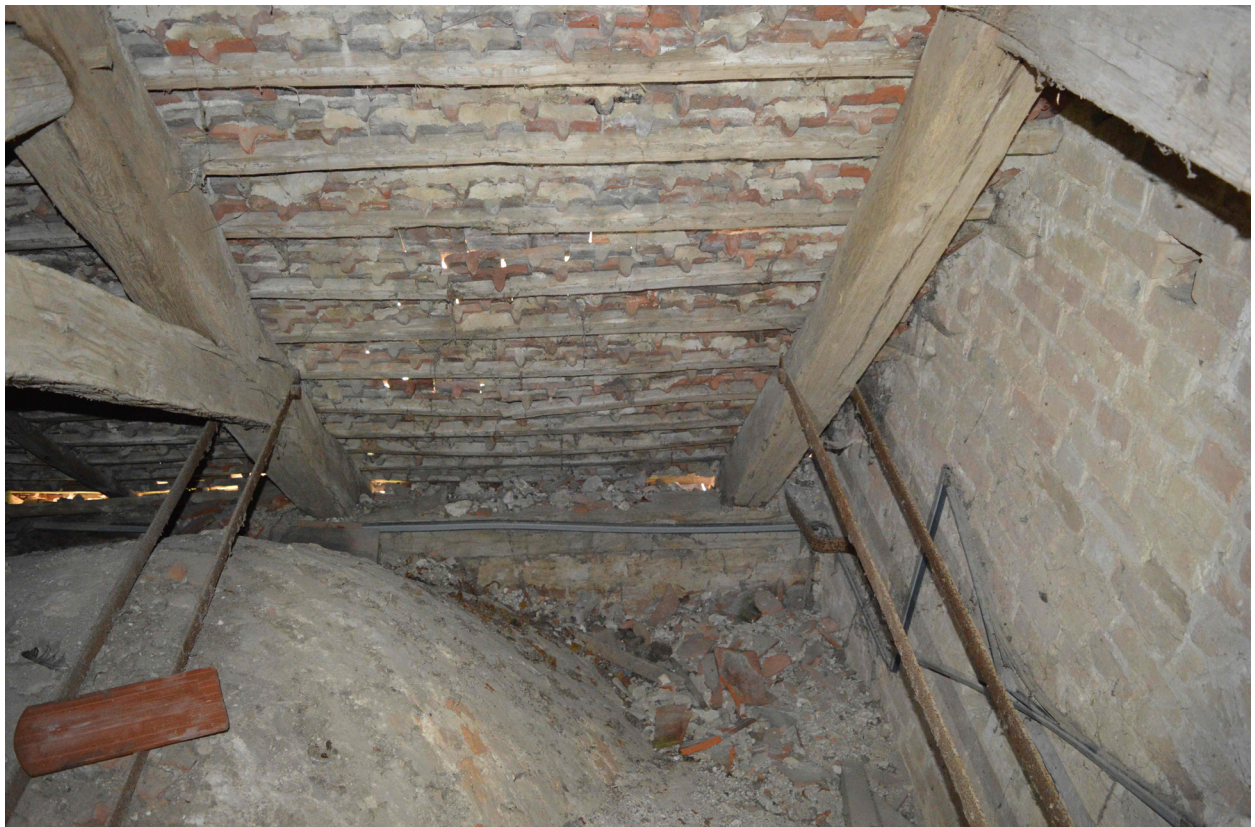
Die Dachdeckung des Kirchenschiffs und der Anbauten weist diversen Schadstellen und Undichtigkeiten auf (Fotos 9-14). Undichte Stellen sollten zeitnah im Vorfeld geschlossen werden. Die Ziegel sind stark mit Moos bewachsen, was auf Oberflächenschäden der Ziegel hindeutet. Es zeigen sich Abplatzungen durch die Beanspruchung durch Frost-Tauwechsel und Materialschwäche. Um eine dichte Dachfläche für die nächsten Jahrzehnte gewährleisten zu können, muss die Eindeckung erneuert werden. Es kommt wieder eine Kronendeckung mit Biberschwanzziegeln zum Einsatz. Zum jetzigen Zeitpunkt muss davon ausgegangen werden, dass die Bestandsziegel für einen Wiedereinsatz zu stark in der Substanz geschädigt sind und den Ausbau sowie das Entfernen des Mörtels nicht schadensfrei überstehen. Im Sinne des Denkmalschutzes sollten die Ziegel aber beim Ausbau gesichtet und ggf. für den Wiedereinbau einer in sich abgeschlossenen Dachfläche genutzt werden.

Große Höhenunterschiede zwischen den Gebinden werden vor Einbau der neuen Dachlattung mit keilförmig gesägten Kanthölzern auf den Oberseiten der Sparrenbohlen ausgeglichen. Die Biberschwanzziegel werden trocken ohne Mörtelverstrich verlegt. Im durch Winderverwirbelungen gefährdeten Bereich im Anschluss zum Turm werden Lüftungsziegel („Rillenbiber“) in die Dachfläche eingebaut, um den Windsog abzuschwächen.

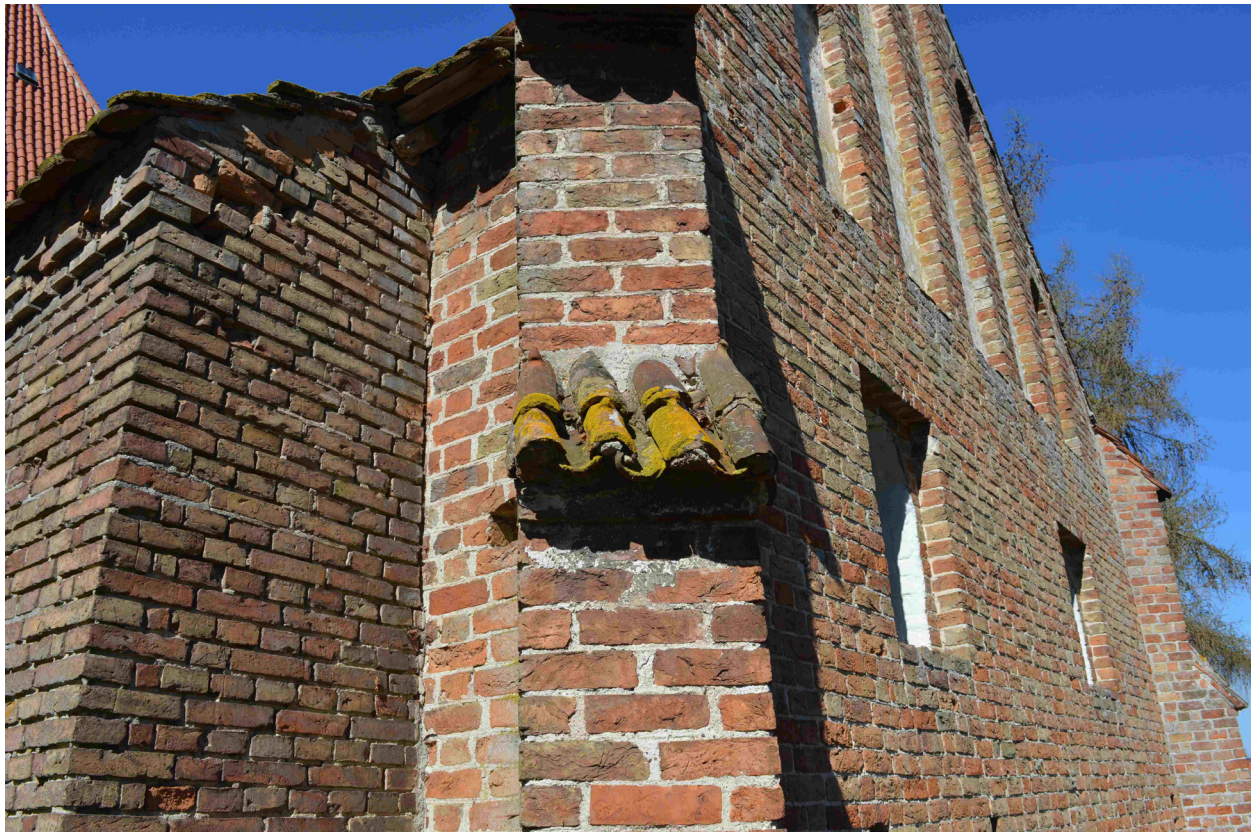
- Bild 15 -

Die Mönch-Nonnen-Abdeckungen der Pfeilervorsprünge werden vom Gerüst aus begutachtet und im Bedarfsfall mit geworbenen Mönch-Nonne-Ziegeln instandgesetzt (Foto 15).

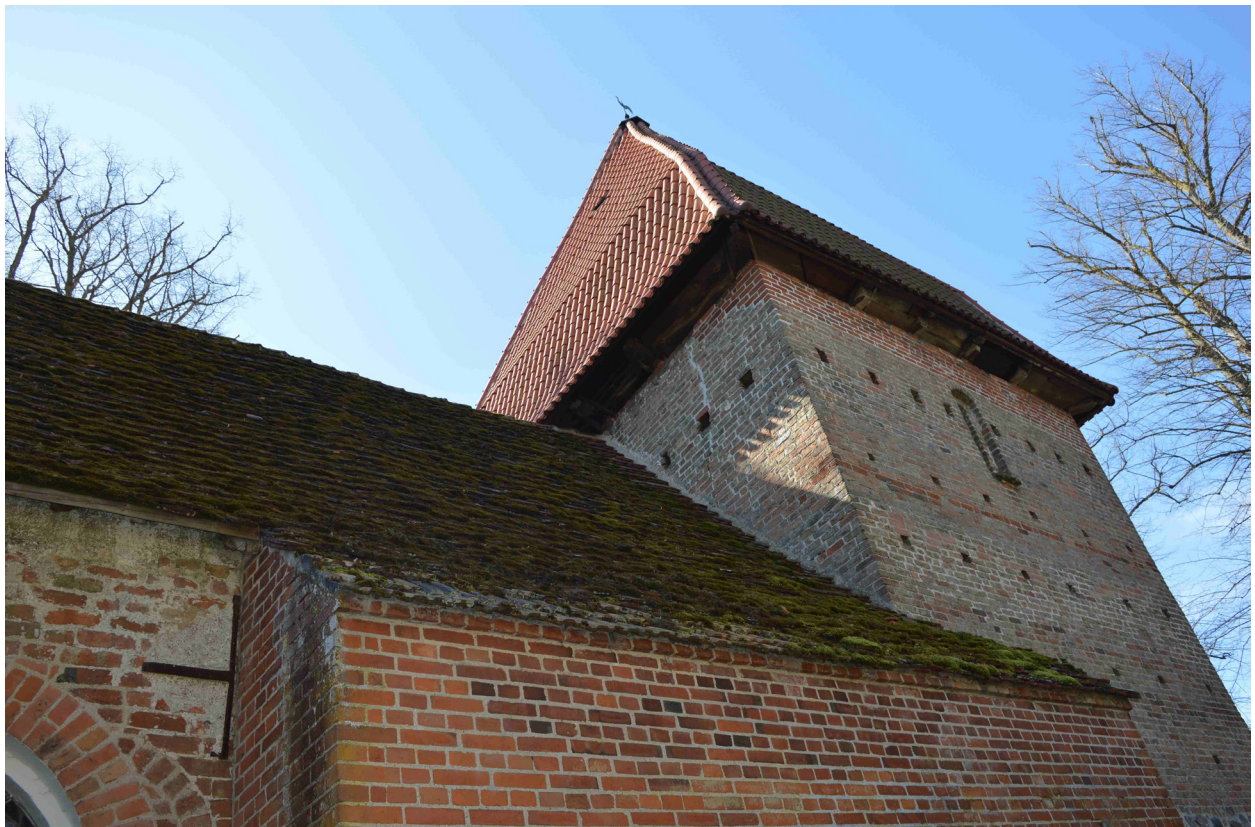
- Bild 16 -

Der Anschluss vom Dach an das aufgehende Mauerwerk (z.B. Turm) wird mit Schichtstücken aus Kupferblech ausgeführt, die in die Dachdeckung einbinden und im Mauerwerk in mit Blei verstemmten Fugen befestigt werden (Foto 16). Das Kirchenschiffdach und das Dach des südlichen Anbaus besitzen keine Dachentwässerung, was nicht geändert wird. Weil am Nordanbau aber eine Regenrinne existiert, können diese und die Fallrohre gegen eine größer dimensionierte Rinne aus Kupferblech ausgetauscht werden. Alternativ werden Rinne und Fallrohre ersatzlos demontiert, um die Gefahr von verstopften Rinnen und Rohren zu vermeiden.

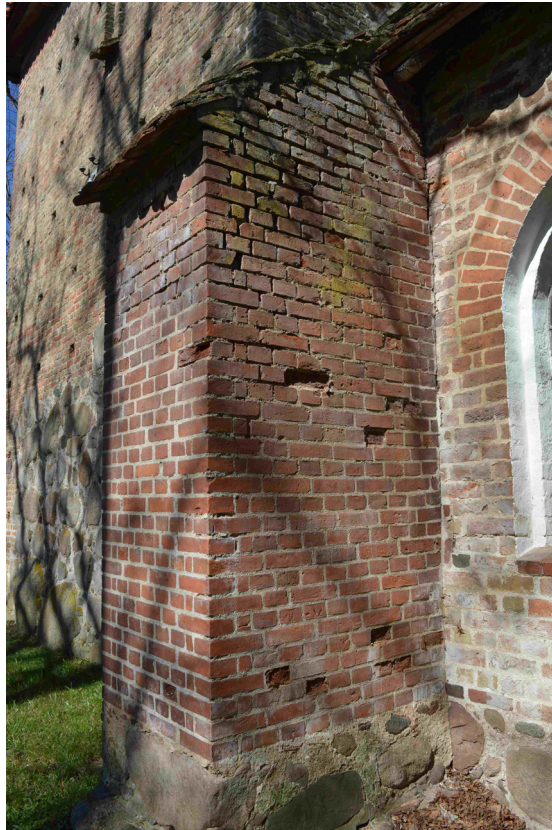
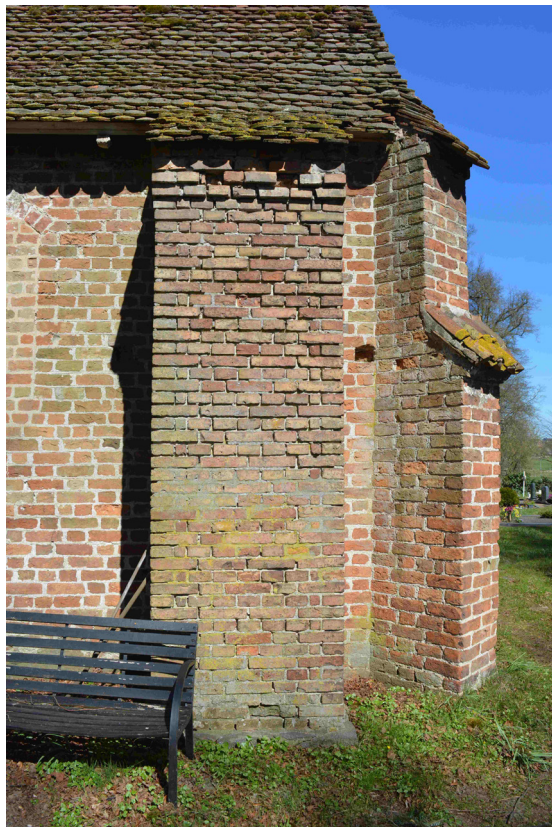
Am Ziegelmauerwerk des Kirchenschiffs zeigen sich verschiedene Schadbereiche in der Verfugung. Einzelne Ziegel sind zurückgewittert und in der Substanz geschädigt. Die Schäden konzentrieren sich maßgeblich auf die durch die Witterung beanspruchten Pfeiler (Fotos 17 und 18). Im Mauerwerk des Schiffes sind nur vereinzelt Schäden festzustellen.

Defekte Fugen werden ohne Beschädigung der angrenzenden Ziegel ausgebaut und mit einem für das Mauerwerk geeigneten Fugmörtel verschlossen. Schadhafte Ziegel werden ausgestemmt und möglichst mit geworbenen zum Bestand passenden Ziegeln ersetzt.

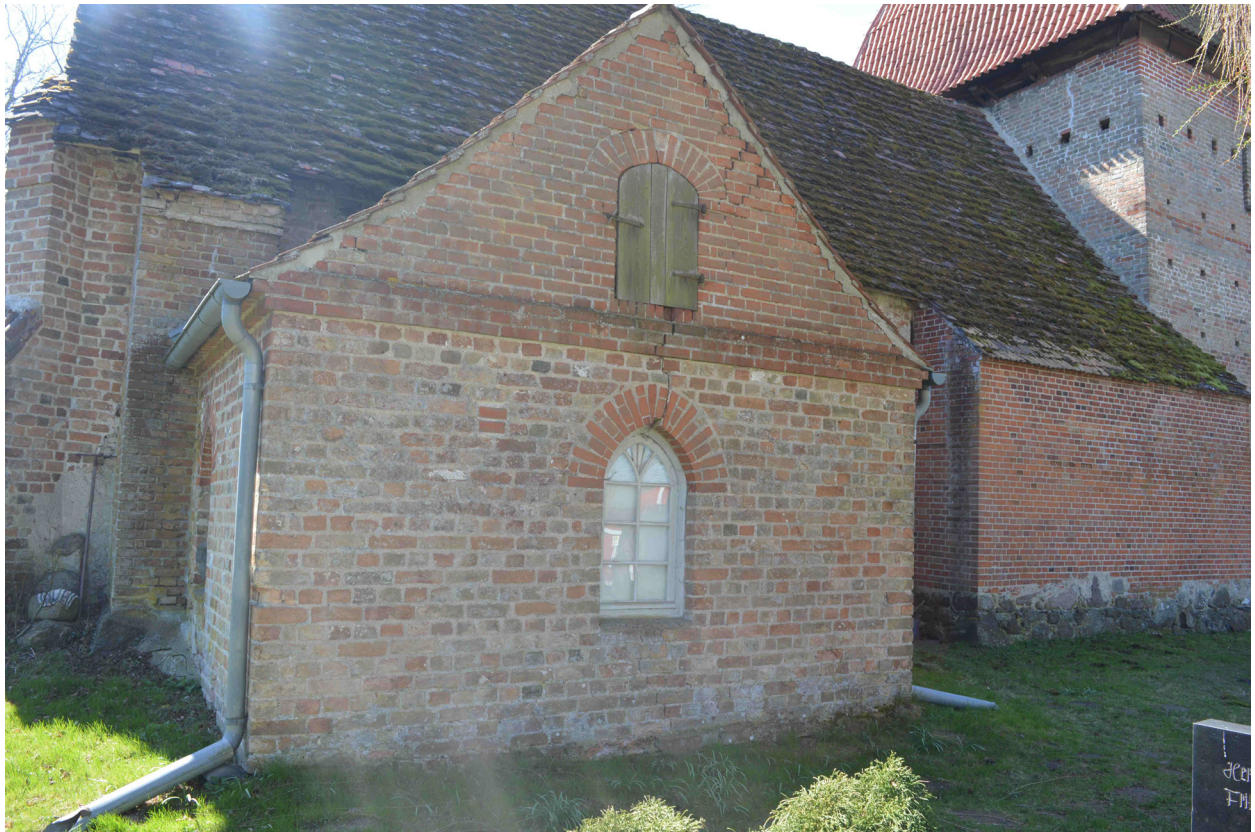
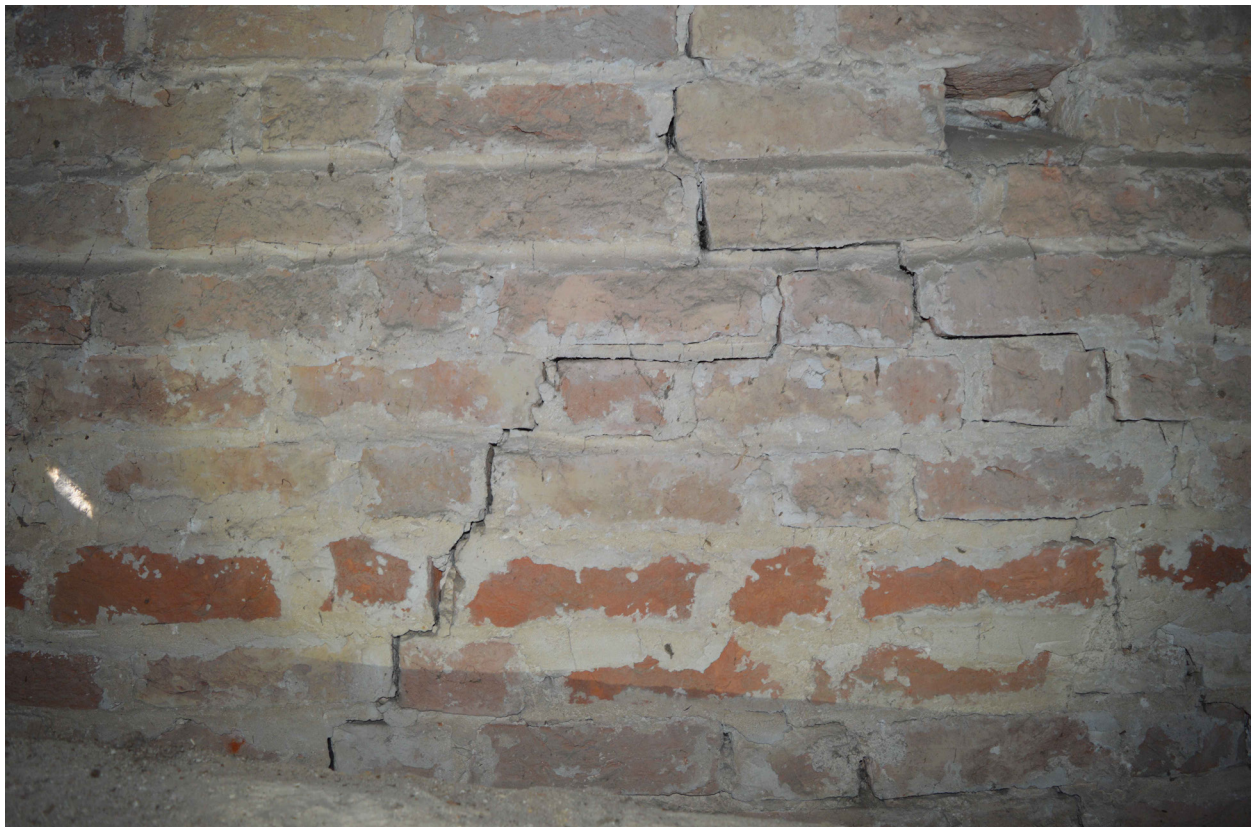
Im Nordgiebel des Nordanbaus und am Innenmauerwerk im Dachraum zeigen sich Mauerwerksrisse, die in den Lagerfugen mit Edelstahlnadeln überbrückt werden sollten (Fotos 19 und 20). Risse werden geöffnet und

kraftschlüssig mit Mörtel geschlossen. Die Mauerswellen der Dachtragwerke werden im Bedarfsfall kraftschlüssig unterfugt.

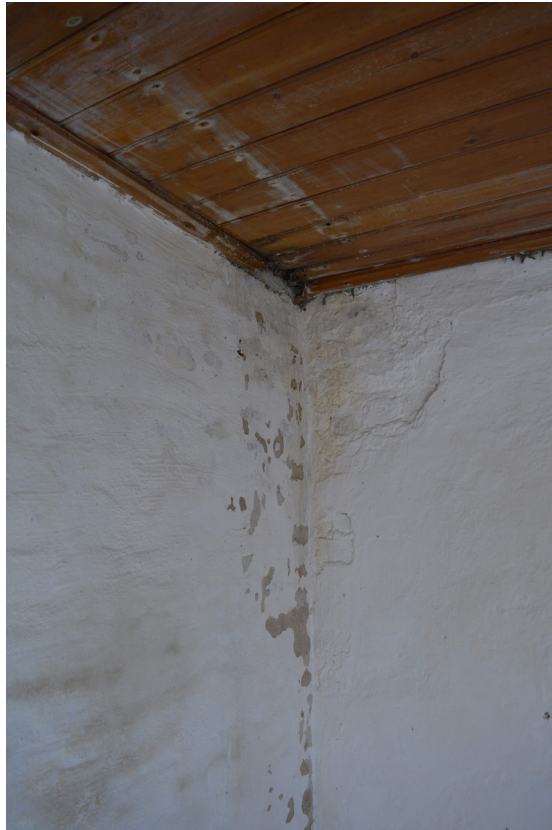
- Bild 21 -

Der Anstrich der Innenwandflächen des Südanbaus ist durch Feuchteintrag geschädigt (Foto 21). Die Wandflächen erhalten einen Kalkanstrich. Die neu eingebaute Deckenschalung wird mit einer ölbasierten Holzfarbe gestrichen.

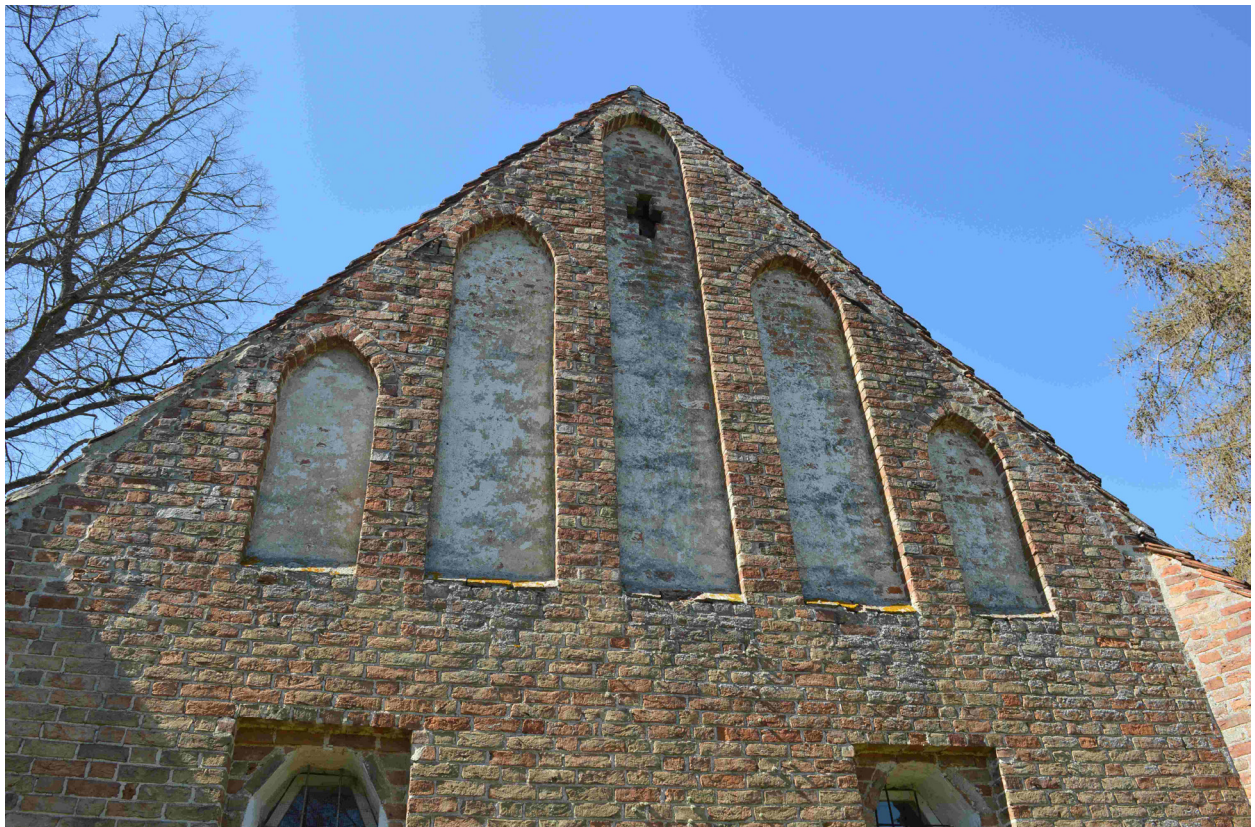
- Bild 22 -

Die Blendnischen des Ostgiebels des Kirchenschiffes werden entsprechend der Blendnischen des Südanbaus beschichtet (Foto 22).

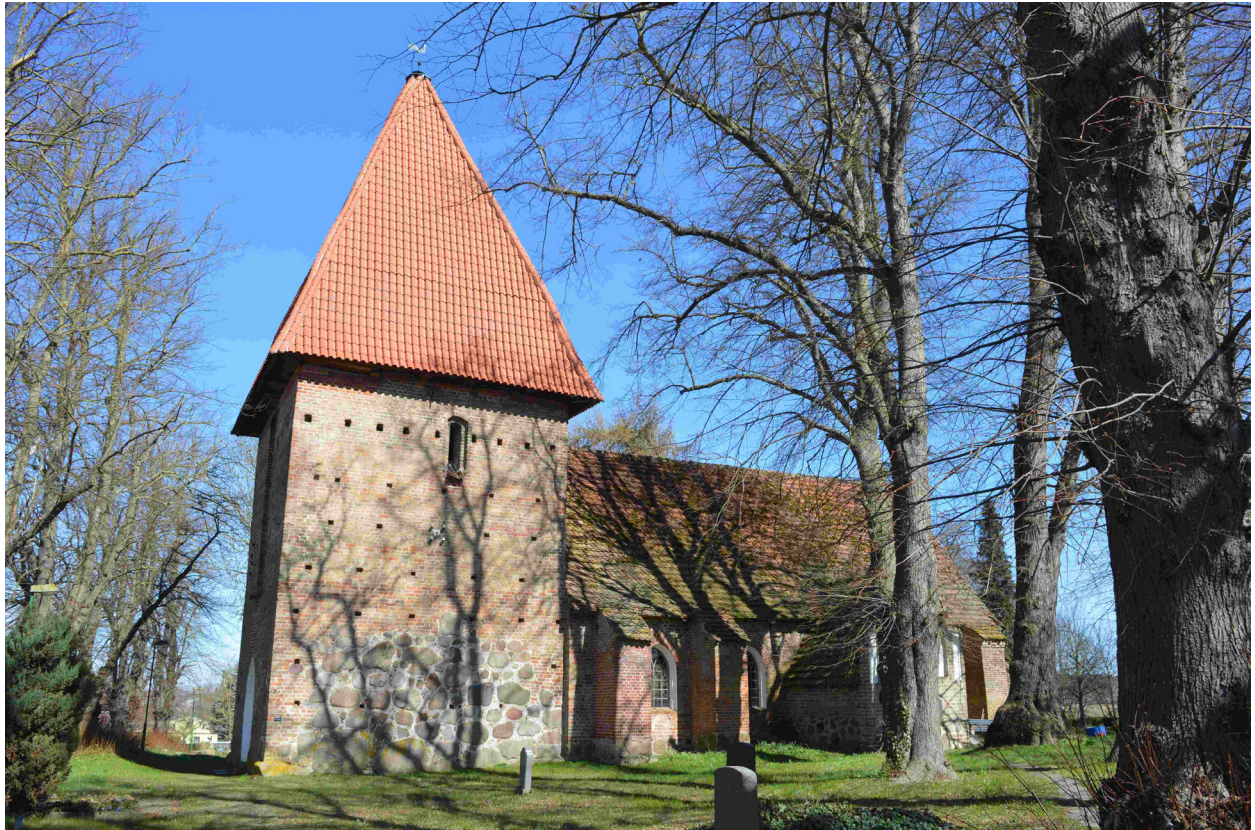
- Bild 23 -

Auf der Südseite der Kirche gibt es mächtige Bäume, die mit ihren dichten Kronen für eine Verschattung der Kirche sorgen, was zu einem langsameren Abtrocknen von Feuchte auf Dach und Mauerwerk führt (Foto 23). Blätter, kleine Äste etc. können auf den Dachflächen liegenbleiben. Für den Substanzerhalt der Kirche ist ein Rückschnitt des Astwerks der Bäume zuträglich.
